**Quickscan  
waterbestendigheid  
woningen, Dordrecht en  
Rotterdam**

Gemeente Rotterdam, Stadsontwikkeling  
T.a.v. de heer P.C. van Veelen  
Postbus 6575  
3002 AN ROTTERDAM

Gemeente Dordrecht  
T.a.v. de heer P. Bezemer  
Postbus 8  
3300 AA DORDRECHT

Kenmerk BQ42 RAP20151012  
Datum 13-10-2015  
Status Definitief

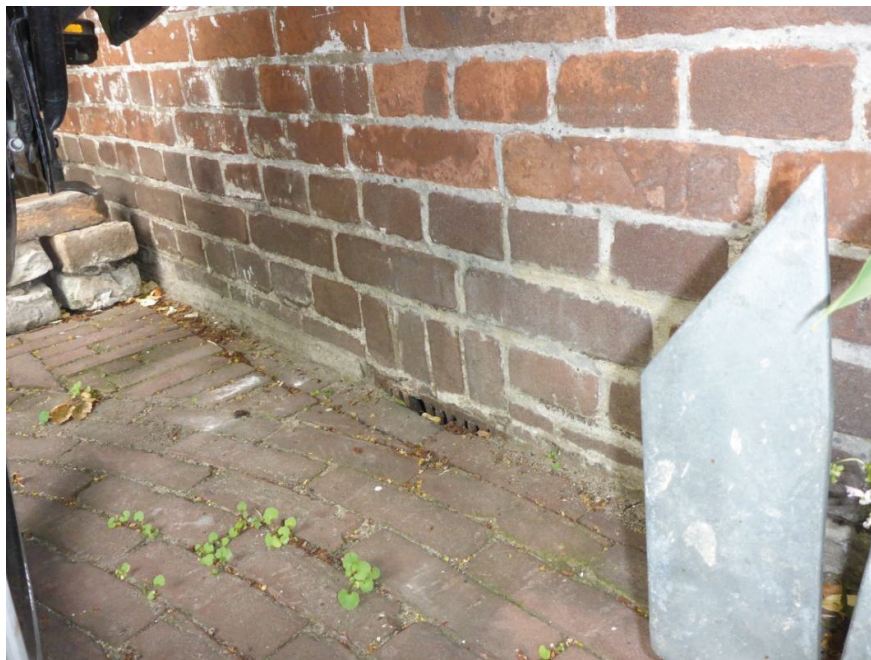
**Detailfoto 2: kruipruimte-ventilatie in de zijgevel**

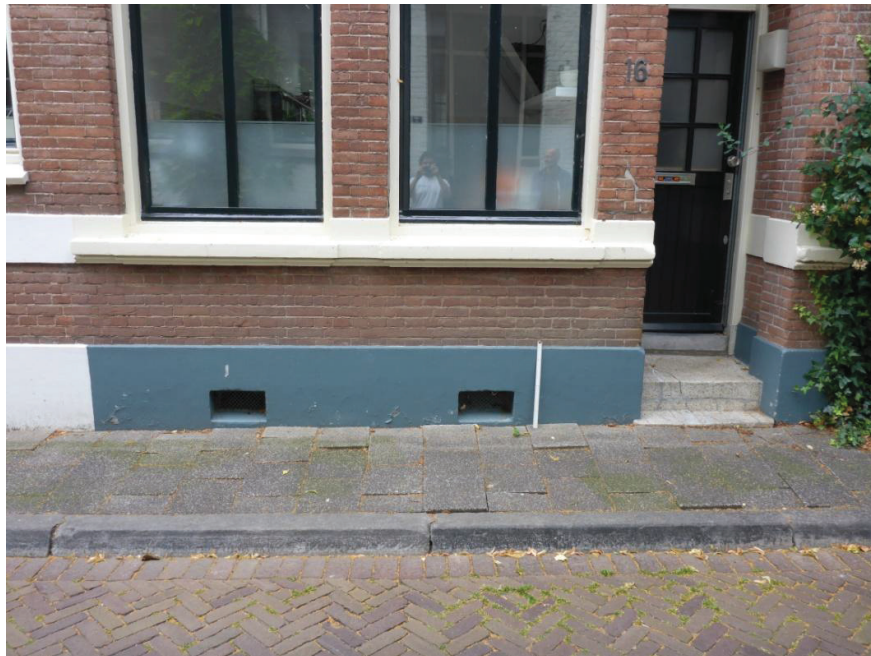
**Detailfoto 3: kruipruimte-ventilatie in de voorgevel**

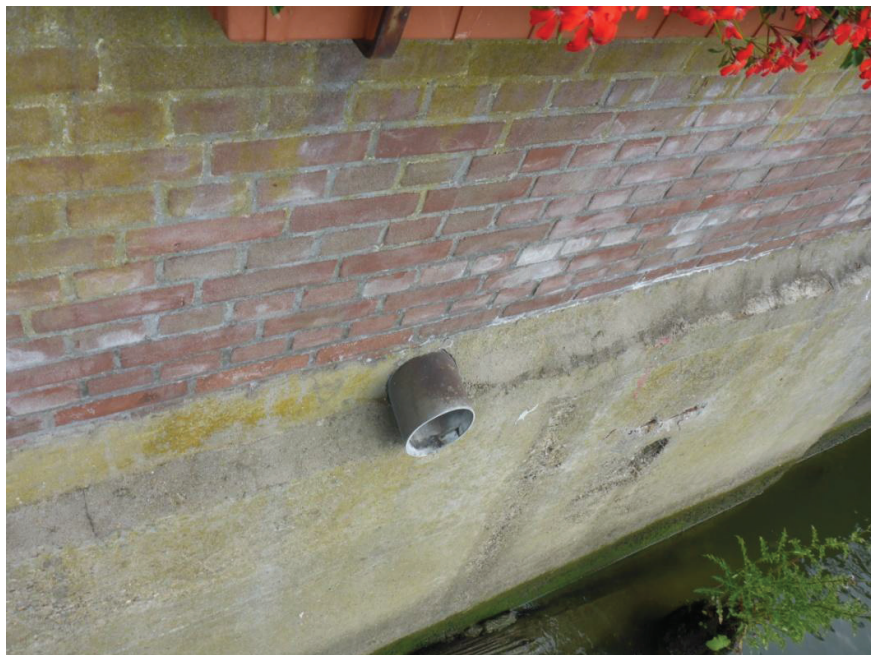
**Detailfoto 4: kruipruimte-ventilatiepijp door de kademuur**

Bewoner zit er een half jaar nu. Nog geen hoog water meegemaakt. Kruipruimte is risico bij hoog water. In de kademuur zit een ontluchtingspijp van de kruipruimte (zie foto's), als deze onder water komt loopt het uiteraard kruipruimte in. De houten vloerconstructie is in slechte staat en deels gestut.

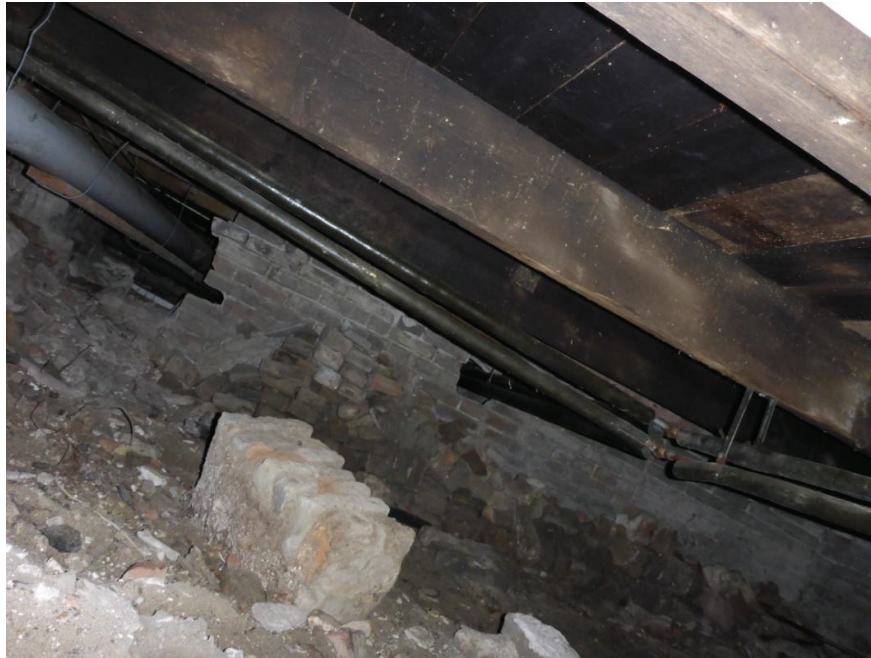
**Detailfoto 5: houten vloerconstructie**

Verwacht wordt dat er, vanwege de relatief korte blootstelling aan water, geen blijvende schade aan de houten vloerbalken en de constructievloer ontstaat.

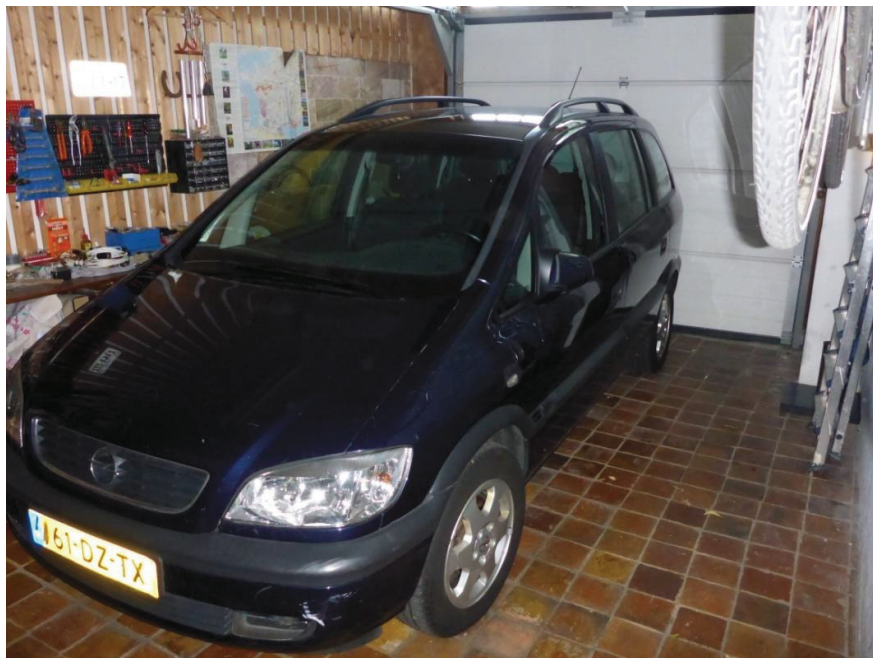
**Detailfoto 6: Voorkant van de garage**

Water komt tot aan de dorpel voordeur. Doordat garagedeur lager ligt staat deze wel blank.  
 Hoogwater zie je goed aankomen en er wordt op tijd gewaarschuwd. Tijd genoeg om maatregelen te treffen  
 Alle waardevolle spullen/meubels op hogere etages. Woning is ingericht op hoog water situatie. Geen wandcontactdozen en elektrische apparatuur vlak boven vloerpeil.

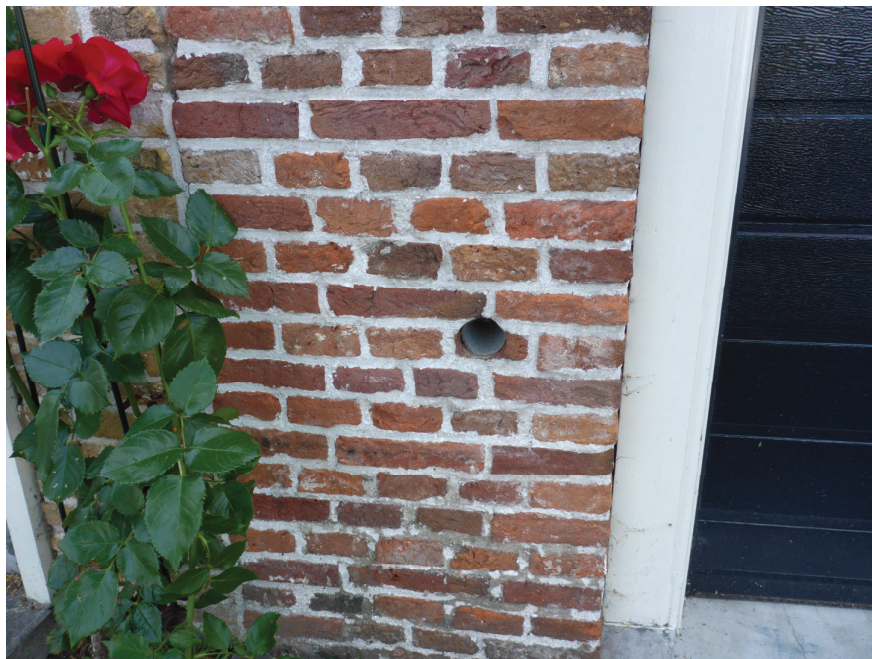
**Detailfoto 8: Leidingdoorvoer voor pomp.**

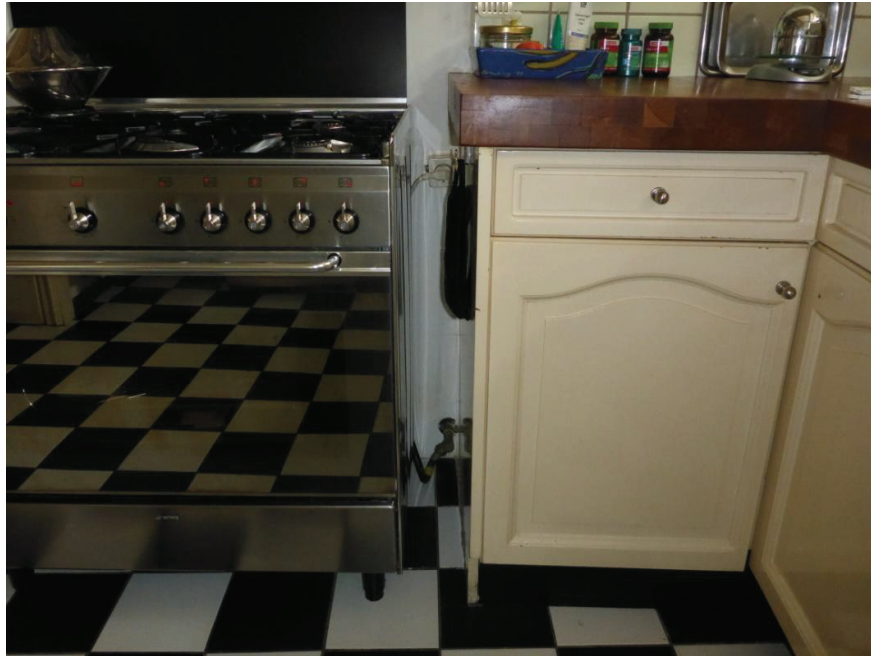
**Detailfoto 9: laagst gelegen wand-contactdoos in de keuken**

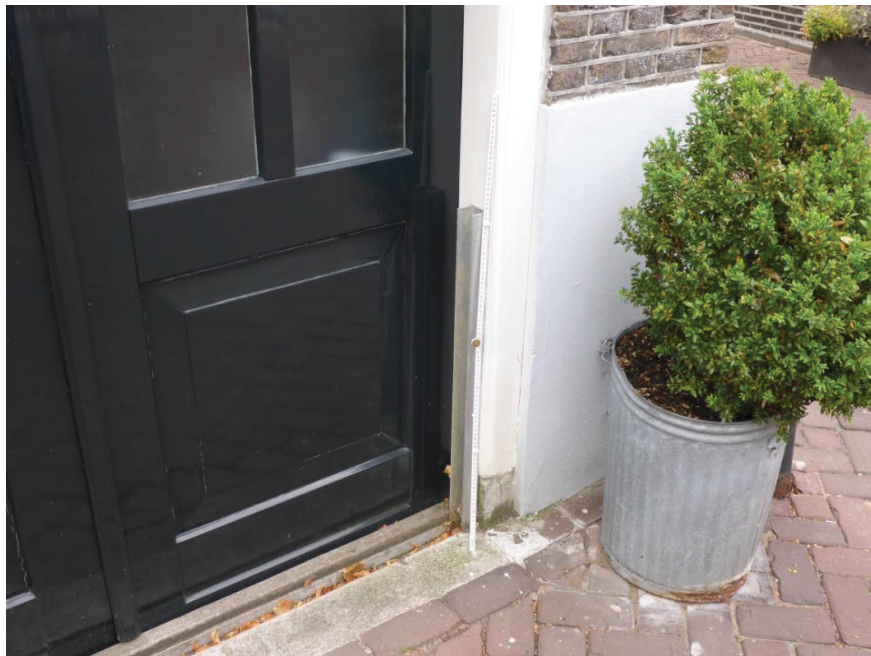
**Detailfoto 10: bevestigingsconstructie voor waterkerend schot bij de achterdeuren**

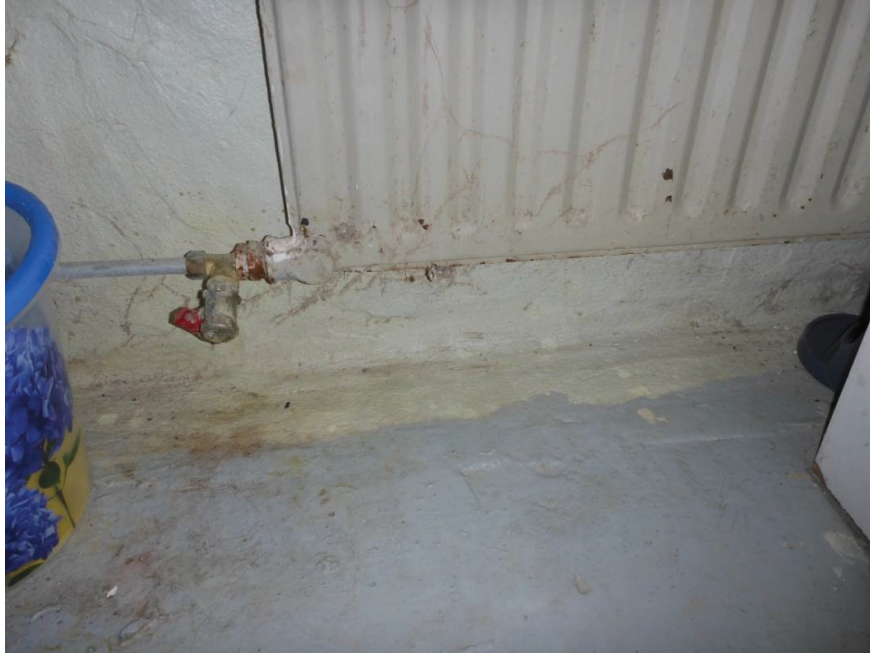
**Detailfoto 5: de keldermuur aan de achterzijde van het pand is waterdicht gemaakt.**

Het hoogwater-risico beperkt zich tot de kelder. De panden aan de Voorstraat liggen veel hoger dan het hw-peil. In de kelder is alle voorraad van de grond gehaald. In verleden kwam water door de keldermuur naar binnen. Sinds het aansmeren van de binnenzijde keldermuren geen wateroverlast meer.

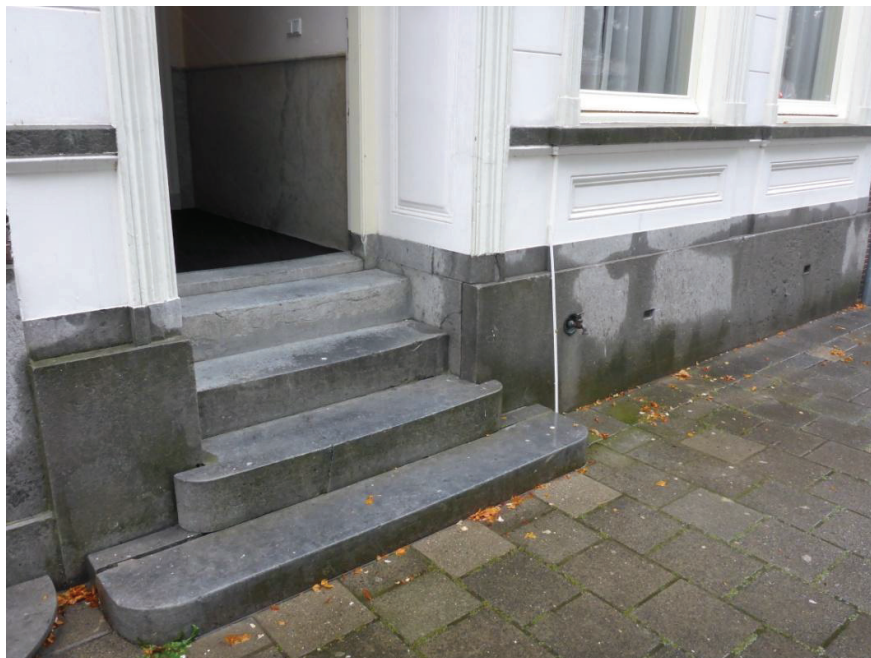
**Detailfoto 2: afwerking van de voorgevel met twee ventilatieopeningen naar de kelder**
